# ANTES E DEPOIS

## → Na **direção** certa

Simple e eficiente, o volante para movimentação de tambores reduziu o número de acidentes e aumentou a agilidade da operação

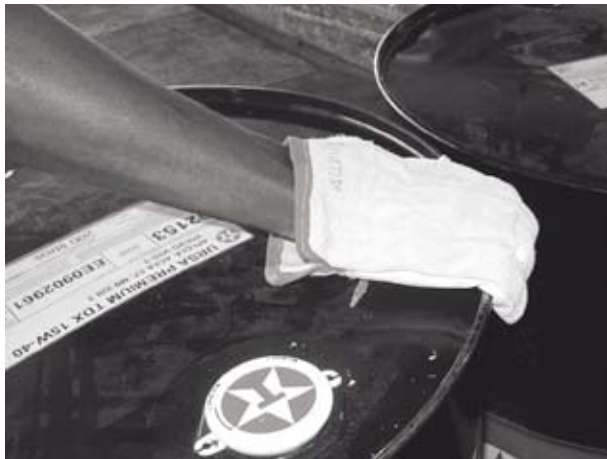
### ▼ PROBLEMA

Manipulação direta de tambores causava acidentes como cortes e esmagamento de dedos

Com movimentação anual de 600 toneladas de lubrificantes, a prestadora de serviços logísticos Quali encontrava dificuldades para movimentar tambores do estoque até a área de expedição e embarque de mercadorias. Normalmente, os operadores tombavam a embalagem e a conduziam até o destino para, posteriormente, erguê-la pela extremidade superior. Exatamente onde existia o risco de acidentes, como corte nas mãos, em razão das rebarbas dos tambores; beliscões, no caso dos tambores de graxa que contêm anel de vedação; ou esmagamento de dedos, quando a embalagem cheia se choca contra outra, pressionando o dedo do operador.

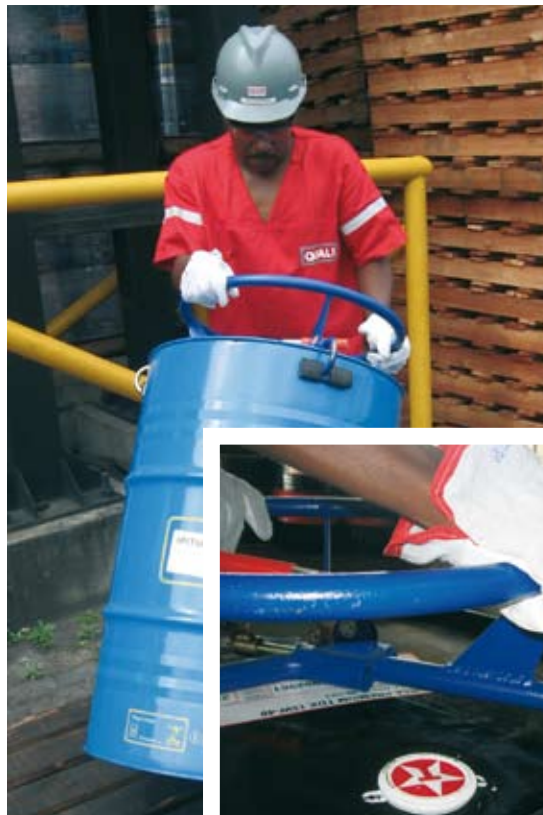
### ▲ SOLUÇÃO

Aquisição de volante para tambor permite o manuseio sem contato direto

Acooplado à embalagem por um sistema de pressão, o volante desenvolvido permite ao operador movimentar os tambores cheios sem contato direto com a embalagem. A solução não só zerou os riscos de aciden-

tes entre os colaboradores da Quali, como também favoreceu a operação, reduzindo o esforço físico necessário para movimentar os tambores. Bruno Viegas, gerente da Quali, explica que, por estar 100 mm acima da extremidade do tambor, o Volante Setten permite que o operador vença com maior facilidade a inércia na hora de deslocar o tambor de um ponto a outro.
